ITF-2

筑波大学「結」プロジェクト

ITF-2の環境試験

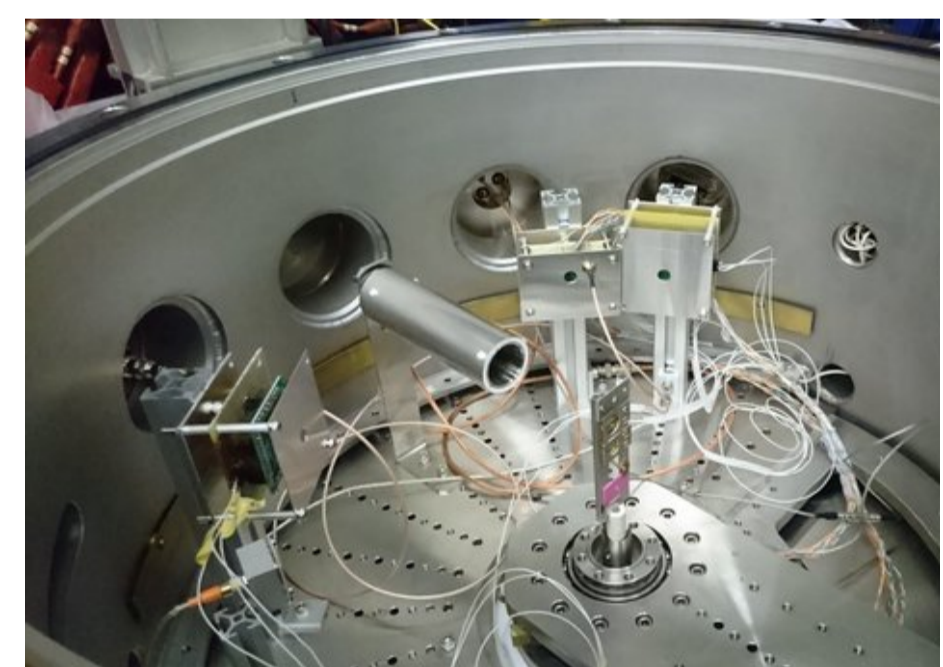
チャンバ内の様子

日本原子力研究開発機構東海タンデムの6MV加速器使用
メインマイコン(ATMEGA2560)と新型マイコン(MSP430FR5739)に
Xeイオン、Krイオン、Arイオンのイオンビーム照射

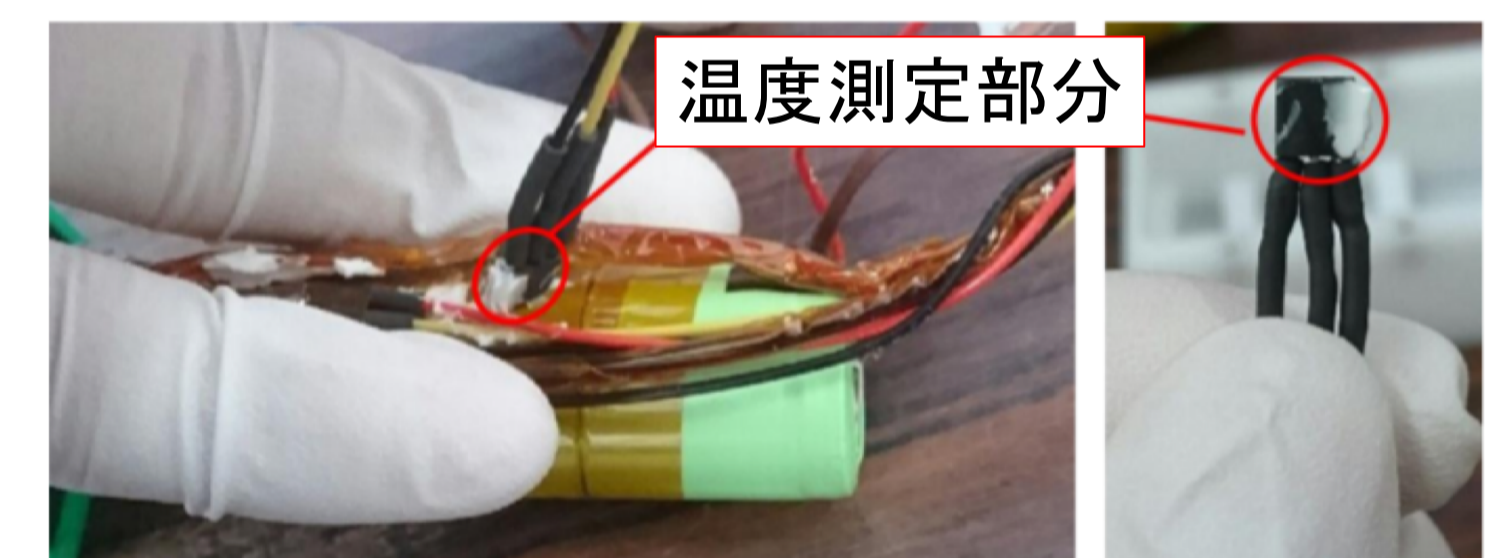
温度センサとバッテリーが完全に接着されず、浮いている箇所があった

バッテリー温度センサ接触不良箇所

- ・硬化が不完全な状態で組み立てた為、接着剤が剥離した可能性
- ・接着剤の量が十分でなかった可能性

- 接着剤変更 硬化の早い接着剤に変更 塗布量の増加
- 接着手順改善 ①バッテリーに接着剤を塗布 ②センサを押し付ける
